# Sanierung einer Raumluftbelastung mit Naphthalin in einem Bürogebäude in Berlin – ein Erfahrungsbericht

Eberhard Casals, Christine Linck, Norbert Rüschi, Patrick Kaurisch

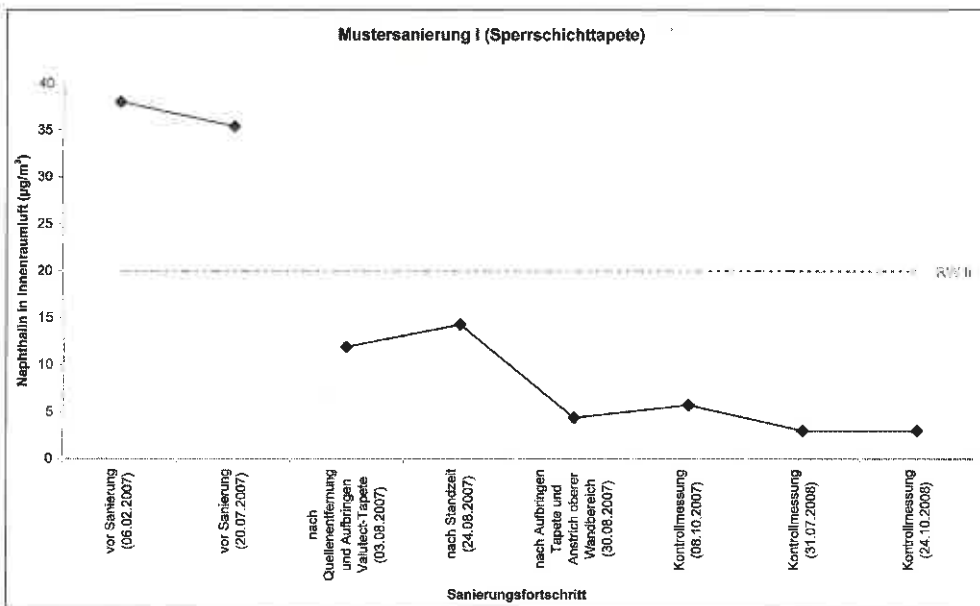
Abbildung 1: Verlauf der Naphthalin-Innenraumluftkonzentration vor und nach Aufbringen einer Sperrschichttapete (Mustersanierung I), RW II: Richtwert II ( $20 \mu\text{g}/\text{m}^3$ )

Die Raumluftmessung im Anschluss an die Mustersanierung und an die darauf folgende Feinreinigung ergab eine Naphthalinkonzentration von  $4,4 \mu\text{g}/\text{m}^3$ . Dies entspricht einer Reduzierung des Naphthalingehaltes um ca. 88 % gegenüber den entsprechenden Raumluftmesswerten im unsanierten Zustand. Das Verfahren stellte sich somit als geeignet dar. Eine signifikante Verbesserung der Raumluftsituation mit Naphthalinkonzentrationen weit unterhalb des Richtwertes II wurde nach dem Aufbringen der Sperrschichttapete innerhalb kürzester Zeit erreicht. Im Rahmen der nach 3 und 6 Monaten durchgeführten Kontrollraumluftmessungen war der nachhaltige Sanierungserfolg in diesem Raum mit Naphthalinkonzentrationen deutlich im einstelligen Mikrogramm-Bereich zu verzeichnen. Der zeitliche Verlauf der Naphthalin-Raumluftkonzentrationen im Mustersanierungsraum I mit Angaben der Naphthalinkonzentrationen nach Abschluss der Sanierung ist in der Abbildung 1 veranschaulicht.

Für die Abdichtung der Räume von der Deckenunterseite des 5. OG aus wurde die Installation einer diffusionsdichten Tapete im Rahmen einer ersten Mustersanierung in einem Raum exemplarisch erprobt. Zum Einsatz kam eine fünfflagige Sperrtapete der Marke Valutect®. Den diffusionsdichten Kern bildet darin eine Aluminiumlage, die beidseitig von einer Kunststofflage und darüber von einer Papierlage überlagert wird. Bedingt durch die Rippenstruktur der Decke, war das Verfahren aufwändig und mit dem Erfordernis der Vorbereitung der Deckenunterseite sowie hohem Material- und Arbeitsaufwand verbunden (vgl. Abbildungen 4 bis 7).

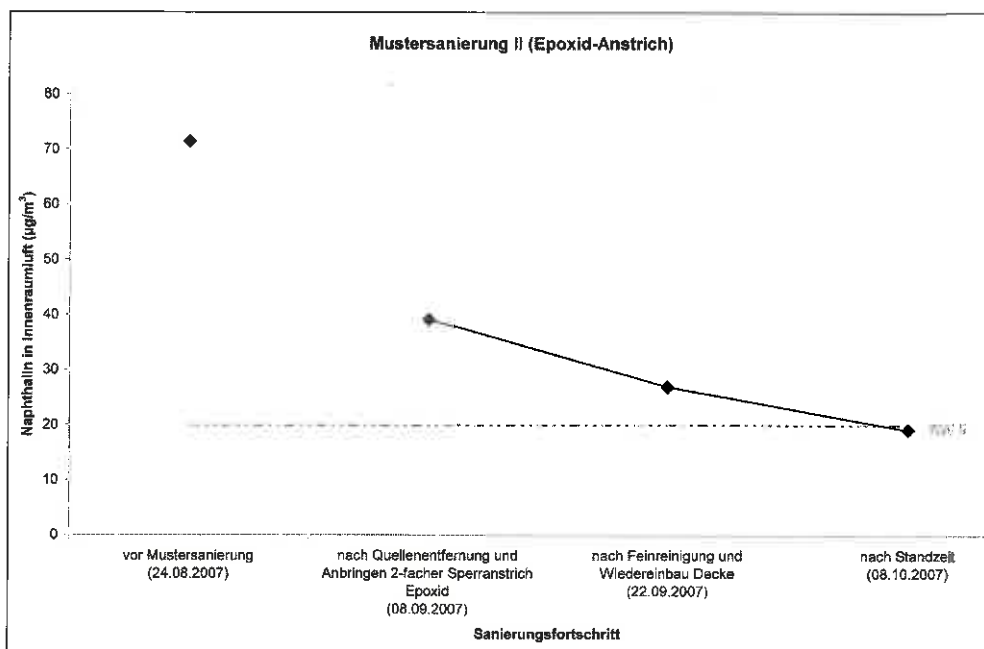
Abbildung 2:  
Verlauf der Naphthalin-Innenraumkonzentration vor und nach Aufbringen eines Epoxid-Deckenanstrichs (Mustersanierung II), RW II: Richtwert II ( $20 \mu\text{g}/\text{m}^3$ )

Nach einer Abtrocknungszeit von 24 Stunden wurden zur Kontrolle Raumluftmessungen durchgeführt, die nicht den gewünschten Erfolg nachweisen konnten. So wurden nach ca. 2 Wochen noch ca.  $39 \mu\text{g}/\text{m}^3$  und nach weiteren 2 Wochen ca.  $26 \mu\text{g}/\text{m}^3$  Naphthalin in der Raumluft gemessen. Unmittelbar nach Aufbringen des Anstrichs war zudem eine erhebliche Zunahme an flüchtigen organischen Substanzen (VOC) in der Raumluft zu verzeichnen, die dazu führte, dass der behandelte Raum mindestens zwei Wochen nicht nutzbar war. Eine marginale Unterschreitung des Richtwertes II für Naphthalin wurde ca. 6 Wochen nach Abschluss der Sanierung erreicht (Abbildung 2). Die Mustersanierungsvariante II wurde aufgrund der nur langsamen Abnahme der Naphthalin-Konzentration und dem Problem der hohen VOC-Gehalte trotz des zu erwartenden Kostenvorteils nicht weiter verfolgt.

Aufgrund der arbeits- und zeitaufwändigen Vorbereitungsarbeiten der vorgenannten Sanierungsvariante wurde als Alternative in einer zweiten Mustersanierung eine Beschichtung der Deckenunterseite mit einem Epoxidharzanstrich getestet. Nach einer entsprechenden Vorbereitung des Untergrundes wurde ein zweilagiger Anstrich auf Epoxidharzbasis (Produkt Thomsit®) auf die Unterseite der Betondecke aufgetragen.

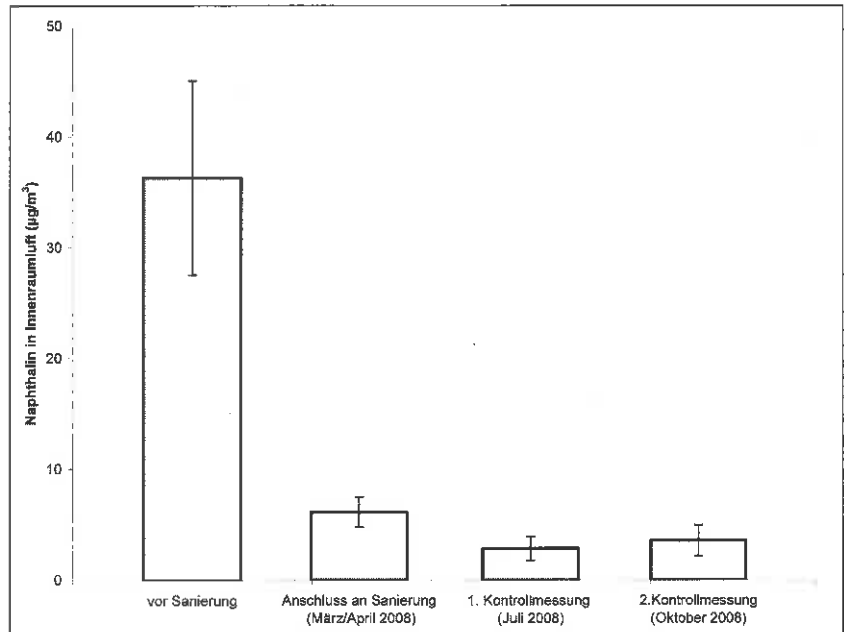
Abbildung 3: Mittelwerte der Naphthalin-Innenraumluftkonzentrationen vor und nach der Sanierung mit Darstellung der Standardabweichungen in sieben exemplarisch ausgewählten Büroräumen ( $n=7$ , außer: vor Sanierung  $n=3$ )

einstelligen Mikrogramm-Bereich (Abbildung 3). Eine bis zu 95-prozentige Abnahme der Naphthalin Innenraumbelastung war durch die gewählte Sanierungsvariante in den beprobten Räumen zu verzeichnen. Der Richtwert II wurde in allen untersuchten Räumen nach der Sanierung dauerhaft unterschritten.

Nach Vorlage erster Ergebnisse wurde die Mustersanierungsvariante I als Regel-Sanierungsvariante bevorzugt und abschnittsweise im gesamten Stockwerk durchgeführt. Der nachhaltige Erfolg dieser Sanierungsmaßnahme war mittels Raumluftuntersuchungen in exemplarisch ausgewählten Räumen in Abständen von ca. 3 und ca. 6 Monaten nach Sanierungsabschluss zu verifizieren.

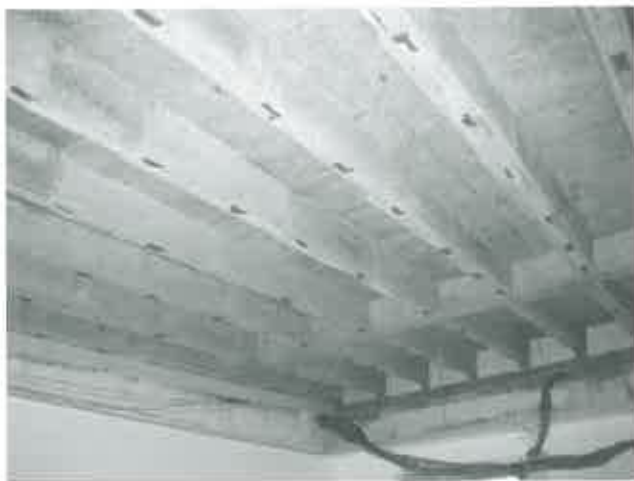
Abbildung 4:  
Blick auf die Unterseite der zu beklebenden Geschossdecke

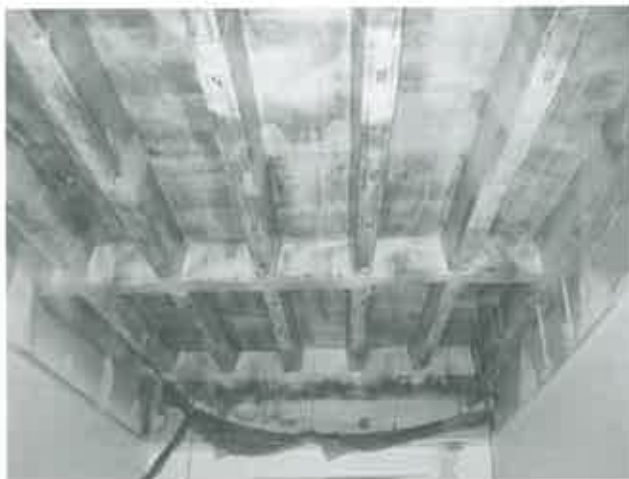
Abbildung 5:  
Deckenunterseite nach Auftrag des Klebers

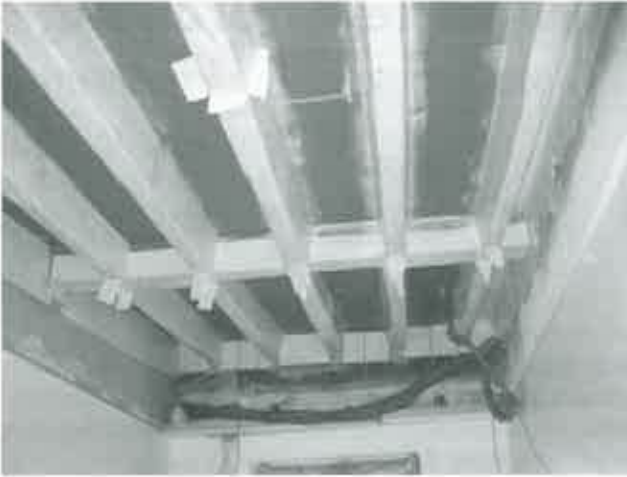
Abbildung 6:  
Nach Auftrag der Valutect-Sperrschicht-Tapete

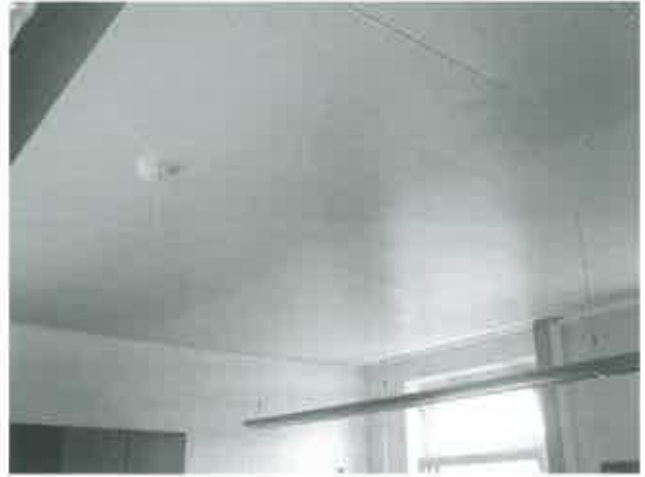
Abbildung 7:  
Wiederhergestellte abgehängte Decke
