**Sanierung einer Raumluft-
belastung mit Naphthalin in
einem Bürogebäude in Berlin
– ein Erfahrungsbericht**

Eberhard Casals, Christine Linck, Norbert Rüsck, Patrick Kaurisch

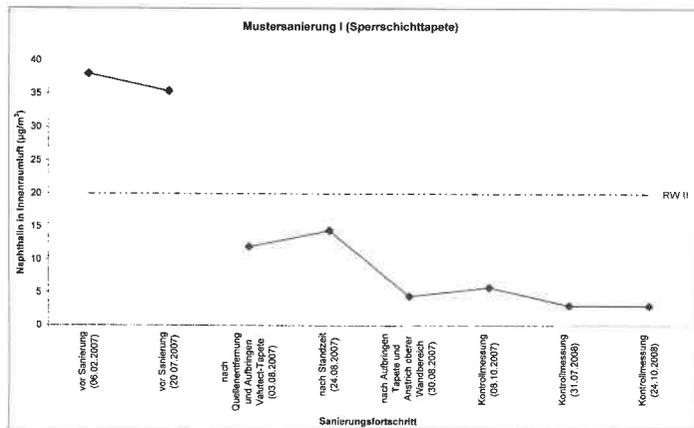
Abbildung 1: Verlauf der Naphthalin-Innenraumluftkonzentration vor und nach Aufbringen einer Sperrschichttapete (Mustersanierung I), RW II: Richtwert II ($20 \mu\text{g}/\text{m}^3$)

Die Raumluftmessung im Anschluss an die Mustersanierung und an die darauf folgende Feinreinigung ergab eine Naphthalinkonzentration von $4,4 \mu\text{g}/\text{m}^3$. Dies entspricht einer Reduzierung des Naphthalin gehaltes um ca. 88 % gegenüber den entsprechenden Raumluftmesswerten im unsanierten Zustand. Das Verfahren stellte sich somit als geeignet dar. Eine signifikante Verbesserung der Raumluftsituation mit Naphthalinkonzentrationen weit unterhalb des Richtwertes II wurde nach dem Aufbringen der Sperrschichttapete innerhalb kürzester Zeit erreicht. Im Rahmen der nach 3 und 6 Monaten durchgeführten Kontrollraumluftmessungen war der nachhaltige Sanierungserfolg in diesem Raum mit Naphthalinkonzentrationen deutlich im einstelligen Mikrogramm-Bereich zu verzeichnen. Der zeitliche Verlauf der Naphthalin-Raumluftkonzentrationen im Mustersanierungsraum I

mit Angaben der Naphthalinkonzentrationen nach Abschluss der Sanierung ist in der Abbildung 1 veranschaulicht.

Für die Abdichtung der Räume von der Deckenunterseite des 5. OG aus wurde die Installation einer diffusionsdichten Tapete im Rahmen einer ersten Mustersanierung in einem Raum exemplarisch erprobt. Zum Einsatz kam eine fünfplagige Sperrtapete der Marke Valutect®. Den diffusionsdichten Kern bildet darin eine Aluminiumlage, die beidseitig von einer Kunststofflage und darüber von einer Papierlage überlagert wird. Bedingt durch die Rippenstruktur der Decke, war das Verfahren aufwändig und mit dem Erfordernis der Vorbereitung der Deckenunterseite sowie hohem Material- und Arbeitsaufwand verbunden (vgl. Abbildungen 4 bis 7).

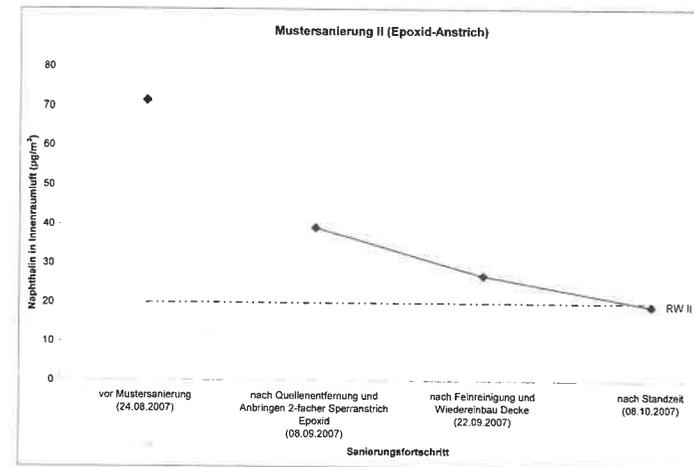
Abbildung 2: Verlauf der Naphthalin-Innenraumkonzentration vor und nach Aufbringen eines Epoxid-Deckenanstrichs (Mustersanierung II), RW II: Richtwert II ($20 \mu\text{g}/\text{m}^3$)

Nach einer Abtrocknungszeit von 24 Stunden wurden zur Kontrolle Raumluftmessungen durchgeführt, die nicht den gewünschten Erfolg nachweisen konnten. So wurden nach ca. 2 Wochen noch ca. $39 \mu\text{g}/\text{m}^3$ und nach weiteren 2 Wochen ca. $26 \mu\text{g}/\text{m}^3$ Naphthalin in der Raumluft gemessen. Unmittelbar nach Aufbringen des Anstrichs war zudem eine erhebliche Zunahme an flüchtigen organischen Substanzen (VOC) in der Raumluft zu verzeichnen, die dazu führte, dass der behandelte Raum mindestens zwei Wochen nicht nutzbar war. Eine marginale Unterschreitung des Richtwertes II für Naphthalin wurde ca. 6 Wochen nach Abschluss der Sanierung erreicht (Abbildung 2).

Die Mustersanierungsvariante II wurde aufgrund der nur langsamen Abnahme der Naphthalin-Konzentration und dem Problem der hohen VOC-Gehalte trotz des zu erwartenden Kostenvorteils nicht weiter verfolgt.

Aufgrund der arbeits- und zeitaufwändigen Vorbereitungsarbeiten der vorgenannten Sanierungsvariante wurde als Alternative in einer zweiten Mustersanierung eine Beschichtung der Deckenunterseite mit einem Epoxidharzanstrich getestet. Nach einer entsprechenden Vorbereitung des Untergrundes wurde ein zweilagiger Anstrich auf Epoxidharzbasis (Produkt Thomsit®) auf die Unterseite der Betondecke aufgetragen.

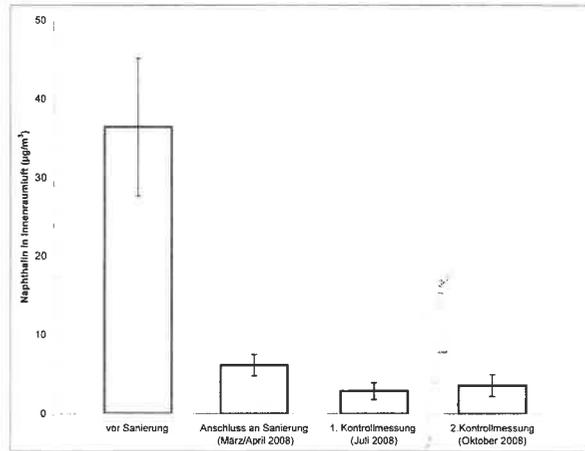
Abbildung 3: Mittelwerte der Naphthalin-Innenraumluftkonzentrationen vor und nach der Sanierung mit Darstellung der Standardabweichungen in sieben exemplarisch ausgewählten Büroräumen (n= 7, außer: vor Sanierung n= 3)

Im Ergebnis dieser Sanierung lagen die Werte für Naphthalin in der Innenraumluft i.W. deutlich im einstelligen Mikrogramm-Bereich (Abbildung 3). Eine bis zu 95-prozentige Abnahme der Naphthalin Innenraumbelastung war durch die gewählte Sanierungsvariante in den beprobten Räumen zu verzeichnen. Der Richtwert II wurde in allen untersuchten Räumen nach der Sanierung dauerhaft unterschritten.

Nach Vorlage erster Ergebnisse wurde die Mustersanierungsvariante I als Regel-Sanierungsvariante bevorzugt und abschnittsweise im gesamten Stock-

werk durchgeführt. Der nachhaltige Erfolg dieser Sanierungsmaßnahme war mittels Raumluftuntersuchungen in exemplarisch ausgewählten Räumen in Abständen von ca. 3 und ca. 6 Monaten nach Sanierungsabschluss zu verifizieren.

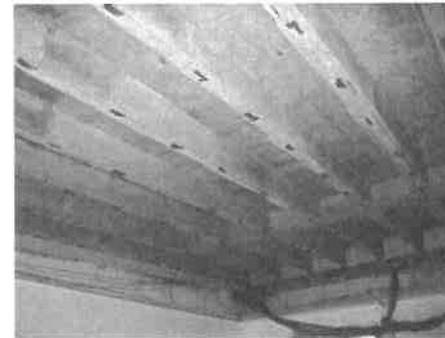
Abbildung 4: Blick auf die Unterseite der zu beklebenden Geschossdecke

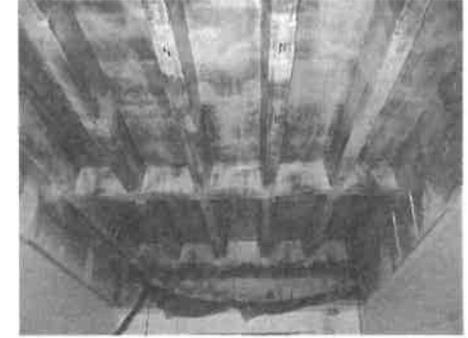
Abbildung 5: Deckenunterseite nach Auftrag des Klebers
