## Humboldt-Universität zu Berlin: Isolierfolie gegen Schadstoffe

## Erfolgreiche Dachsanierung an einem Institutsgebäude der Ludwig-Maximilian-Universität München

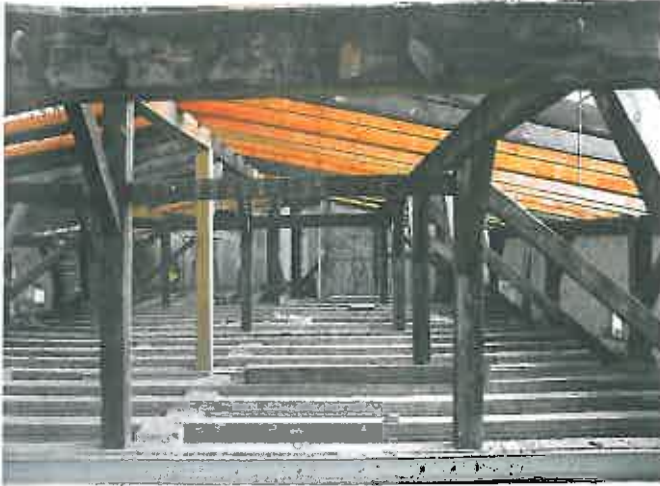
**Bild 1.** Der zu sanierende Dachraum nach Entfernen von Dachschalung, Bodenaufbau und Wandputz

Aufgrund des durchschnittlichen Gehalts von über 800 mg Chlornaphthalin pro kg Holz wurde die Belastung der Dachkonstruktion als hoch bewertet. Weitere Untersuchungen ergaben, dass durch die Behandlung des Dachstuhls mit Chlornaphthalinen auch der Wandputz, der Bodenaufbau (Dielung, Schüttung, Stakung, Deckenbalken) und die Dachschalung deutlich mit Chlornaphthalinen belastet waren.

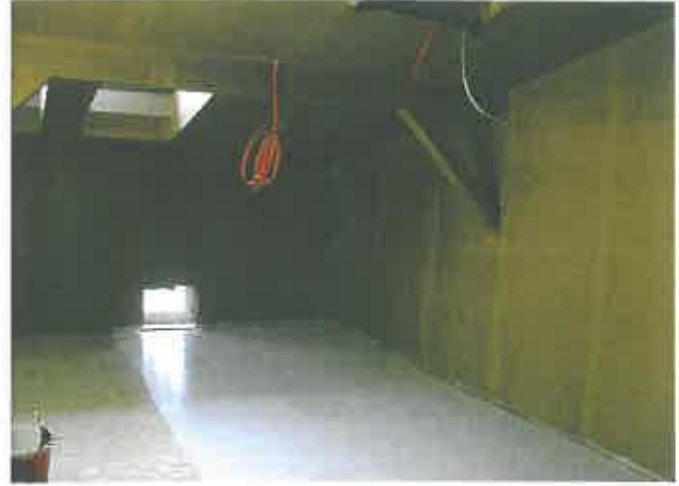
**Bild 2.** Verklebung der Isolierfolie Valutect

ist, wurde in einem längeren Planungsprozess ein Sanierungskonzept entwickelt. Hierbei erfolgte eine Versiegelung der Dachkonstruktion (Stiele, Zargen, Streben) sowie aller Flächen zum Innenraum mit Valutect Isolierfolie. Im

Bereich der Außenwände zwischen der sichtbaren Gipskartonverkleidung und der Wand mit der Abdichtung mit Valutect Isolierfolie wurde dabei ein Installationsraum für Elektro-, Daten- und Heizungsleitungen geschaffen, um die Zahl der Perforationen der Isolierfolie zu minimieren.

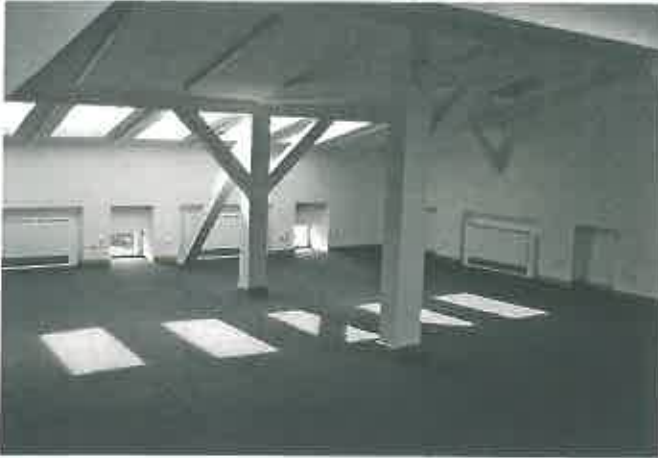
**Bild 3.** Seminarräume nach erfolgreicher Sanierung mit Isolierfolie Valutect (Fotos: Valutect)

Nach umfangreichen vorbereitenden Planungen und Abstimmungen erfolgte der Ausbau des Dachgeschosses in den Jahren 2010 bis 2011. Der Sanierungserfolg wurde durch drei im Jahr 2011 durchgeführte Kontrollmessungen überprüft: Der Summenwert der Chlornaphthaline in der Raumluft lag zwischen 0,1 und 0,2 µg/m<sup>3</sup> und damit deutlich unter dem Sanierungszielwert von 4 µg/m<sup>3</sup>. Ein positiver zusätzlicher Effekt der Valutect Isolierfolie: eine deutliche Reduzierung der Emission von Terpenen und Aldehyden aus den zur Beplankung der Wände verwendeten OSB-Platten.

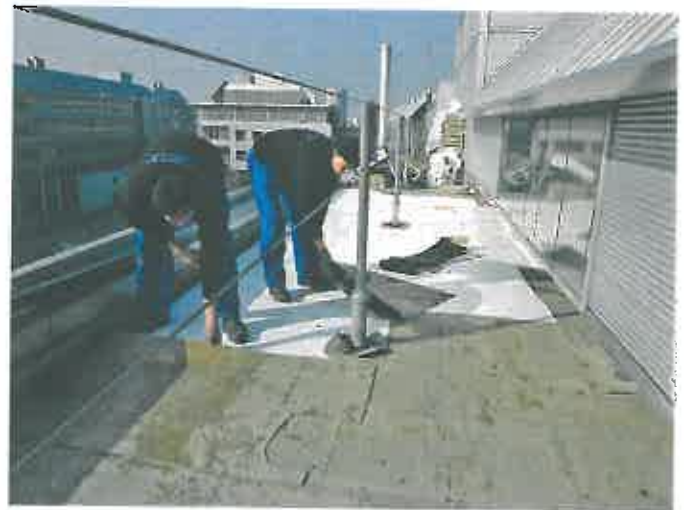
**Bild 1.** Die alte Abdichtung aus PVC-Dachbahnen wird in handliche Stücke zerschnitten und dem Recyclingsystem zugeführt

Es musste ein Konzept gefunden werden, das endlich zu einer sicheren Abdichtung führt, aber auch den vorhandenen Schichtenaufbau soweit möglich weiter nutzt. Die alte Abdichtung aus einer einlagigen PVC-Dachdichtungsbahn wurde entfernt. Aber Dampfsperre und Wärmedämmung sollten erhalten bleiben.

Die PVC-Dachbahn wurde über das Recyclingsystem für Kunststoff-Dach- und Dichtungsbahnen ROOFCOLLECT entsorgt und wiederverwertet – das sah das Sanierungskonzept von vornherein vor. Dazu wurde die PVC-Abdichtung in ca. 1 m breite, transportable Stücke zerschnitten und aufgewickelt. Der Abtransport erfolgte in Big
